### **MALINOVSKÉHO NÁMĚSTÍ 3 V BRNĚ POSOUZENÍ VZNIKU TRHLIN V TELEFONNÍ ÚSTŘEDNĚ BUDOVY MMB**

Posouzení bylo provedeno na základě objednávky č. 9661930421, vizuálních prohlídek a dostupných informací v archívu zhotovitele a objednatele. Posouzení má za účel zhodnotit stav nosných stěn telefonní ústředny objektu MMB a předběžně navrhnout její zajištění.

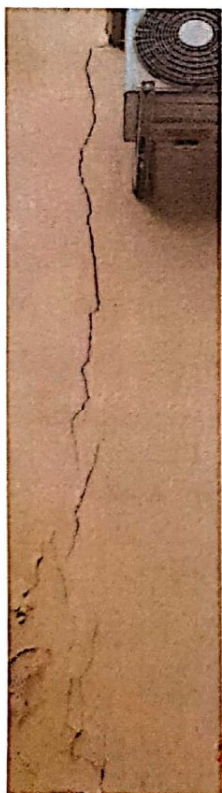
Na objektu samotném byly lokalizovány vnější i vnitřní trhliny vodorovné a zejména šikmé. Tyto trhlinky dosahovaly od 5.0mm až do 15.0mm. Na stycích s hlavním objektem jsou vytvořeny trhliny svislé, které svědčí o separaci celé hmoty přístavby.

Foto č. 1 – trhlina na styku objektů

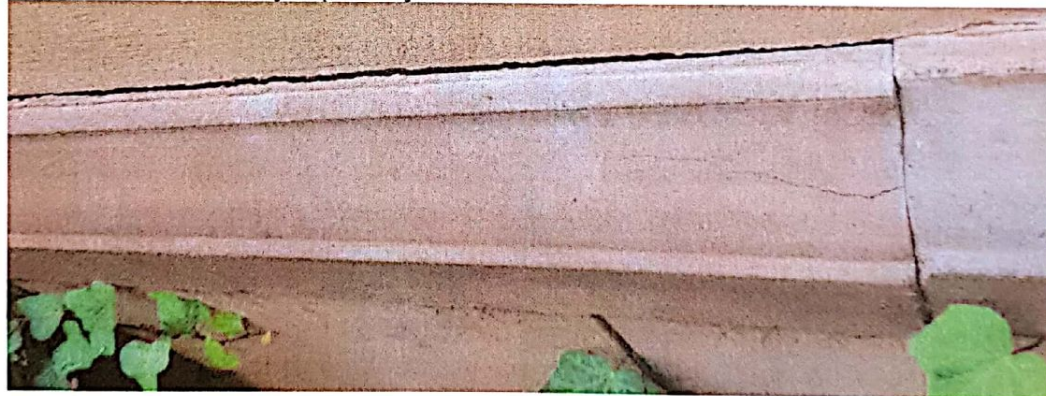
Foto č. 2 – uvolněný a prasklý obklad soklu

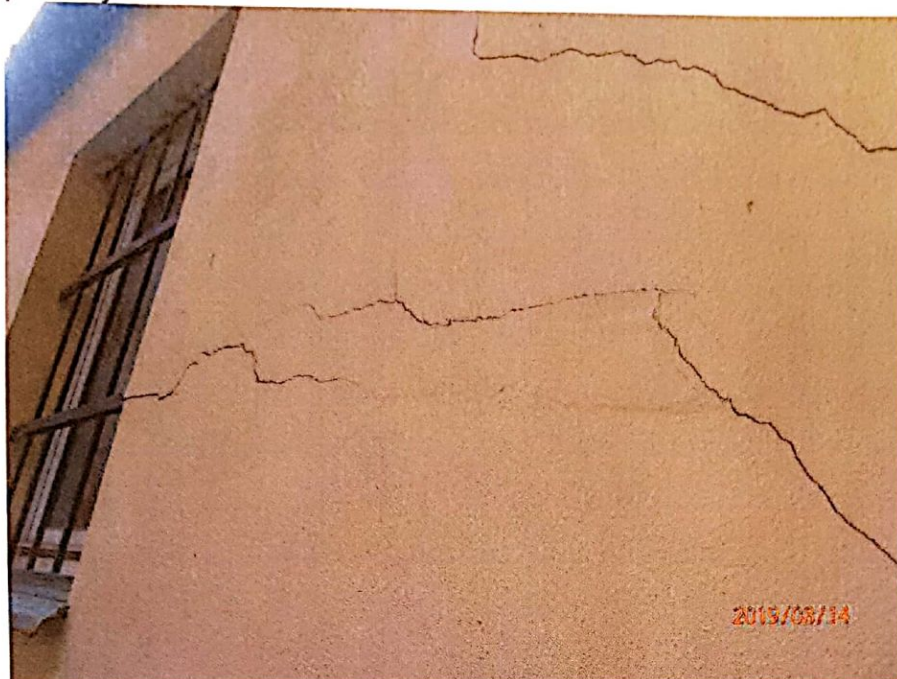
Foto č. 3 – trhliny na vnější fasádě se projevují přes několik zapravení a to i s použitím perlinky

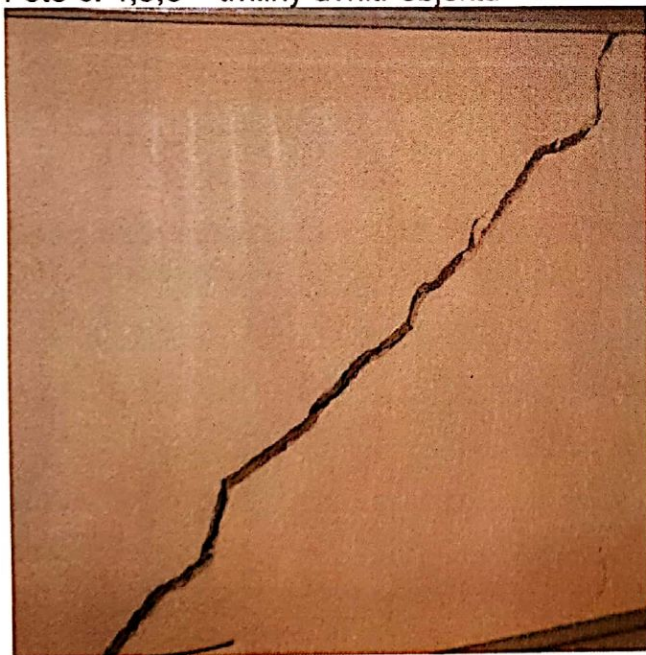
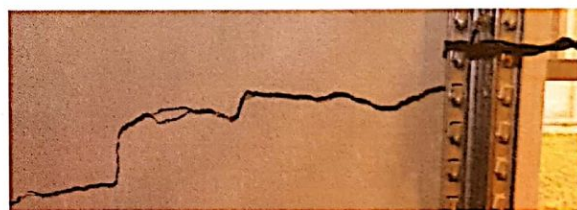
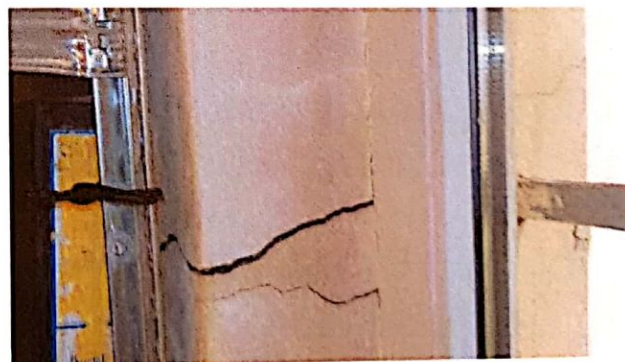
Foto č. 4,5,6 – trhliny uvnitř objektu

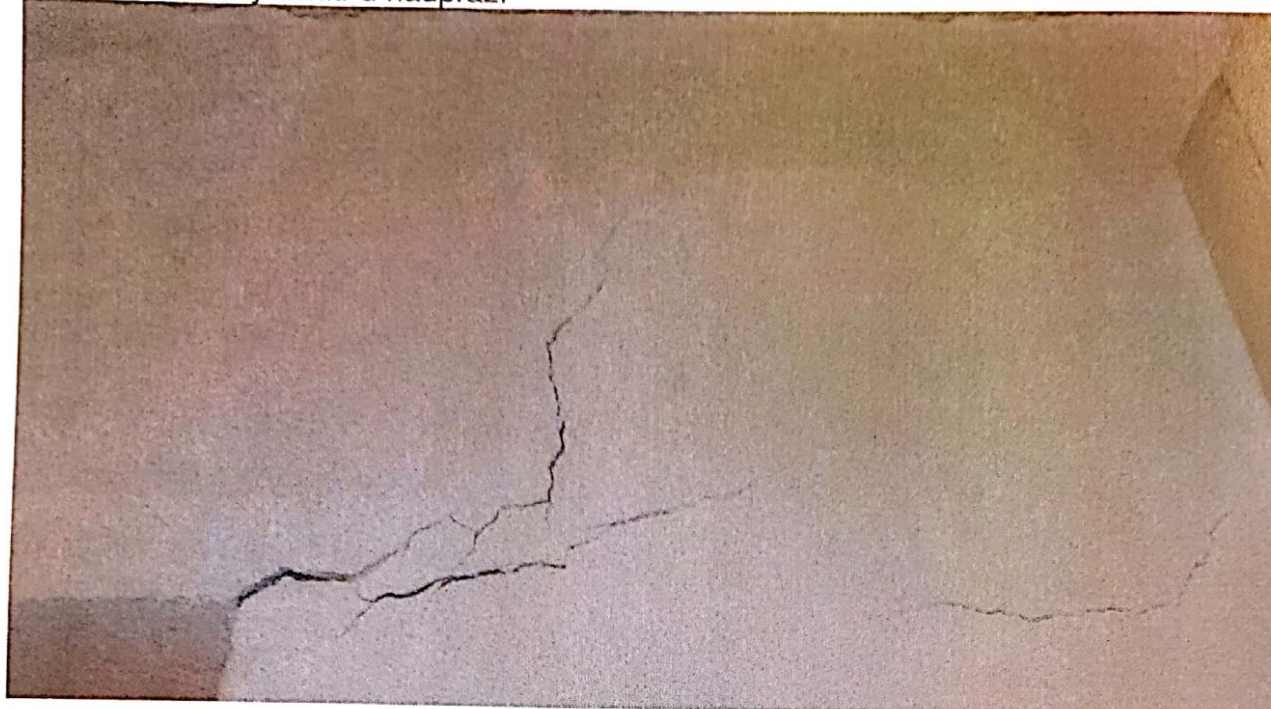
Foto č. 7 – trhliny uvnitř u nadpraží

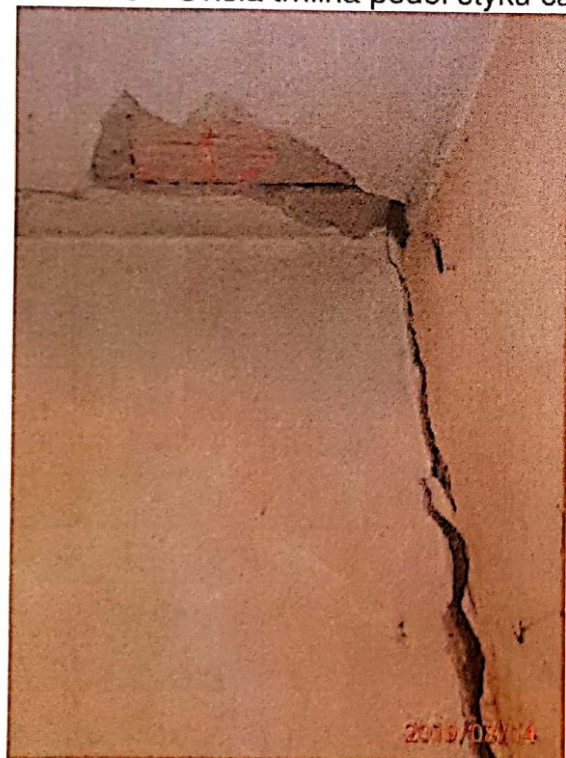
Foto č. 8 – Svislá trhlina podél styku částí objektu, narušená konstrukce stropu

Jak je patrné z pasportizace porušení, tak porušení ve formě trhlin byla lokalizována na všech stěnách přístavby. Průběh, vedení a rozevření trhliny svědčí o výrazných pohybech celé přístavby v základové spáře. Přístavba je v současné době odtržena od hlavního objektu, se kterým byla částečně provázána v rámci vazby cihel a překladu nad vstupními dveřmi. Z tohoto důvodu porušují pohyby přístavby i hlavní objekt.

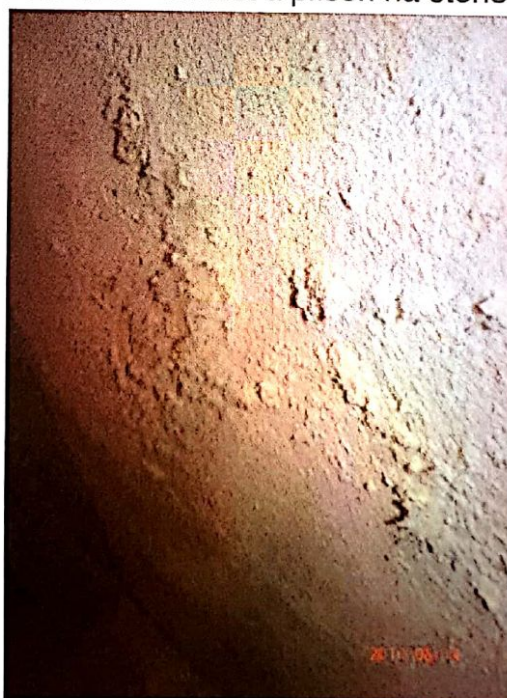
Foto č. 9 – vlhkost a plíseň na stěně

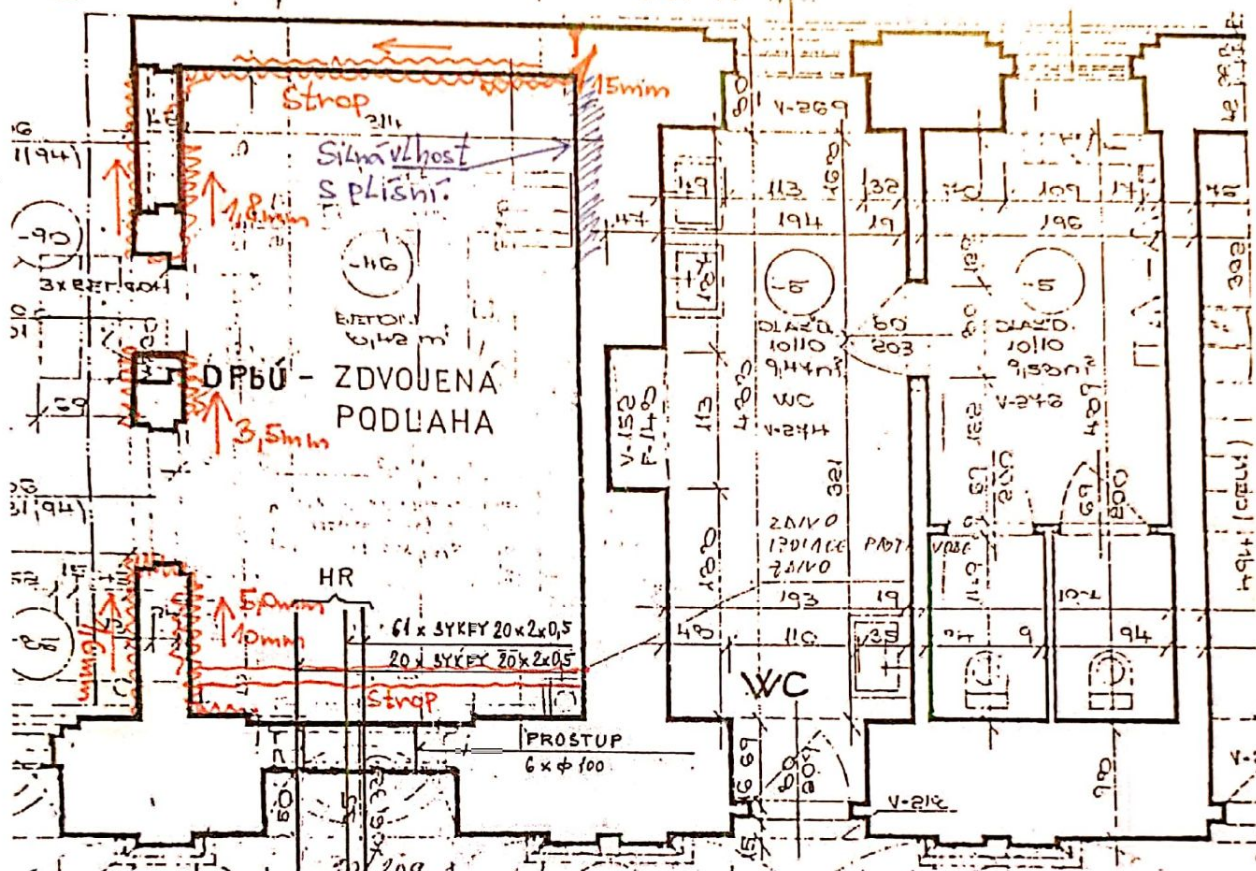
Pasportizace porušení objektu :

Porušení skupiny 0 nejsou na níže uvedených pasportech zakreslena.  
Na objektu byly doposud identifikovány trhliny 1. až 4. stupně ve stěnových prvcích.

Délka trhlin určená k sanaci se zednickým zapravením ... 25 bm.  
Délka trhlin určená k zednickému zapravení ... 13 bm.
