# STATICKÝ POSUDEK

**Zídka na pozemku p.č. 440 k.ú. Veverří,  
mezi zahradami domů Jaselská 13 a Jaselská 15.**

Zakázkové číslo : CP8417-TZ-01

Brno, 11. prosince 2017

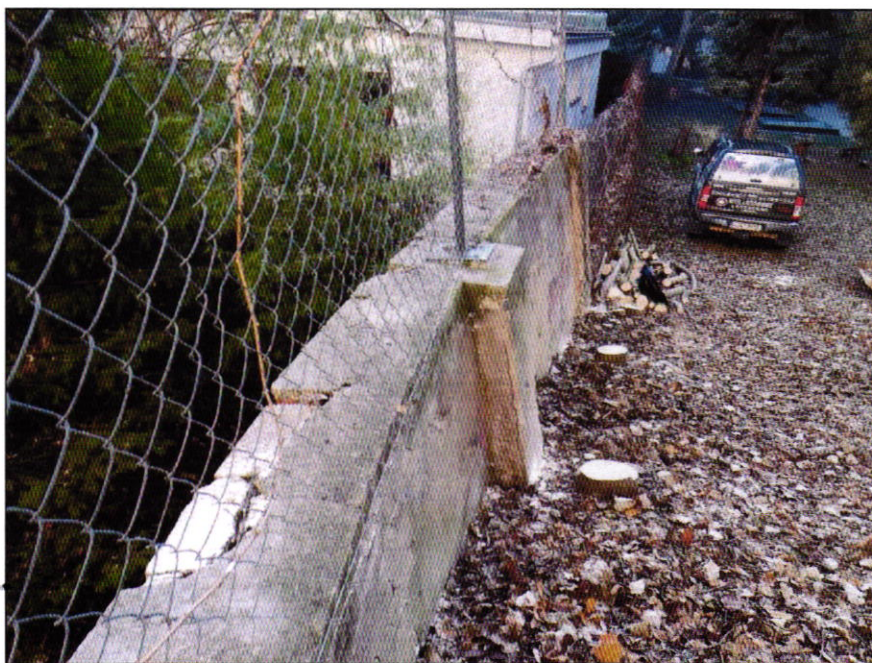
K výrazné půdorysné deformaci zdi a jejímu velkému vychýlení ze svislice došlo v průběhu existence stěny **vlivem zemního tlaku** ze strany zahrady u domu Jaselská 15. Výškový rozdíl terénů na obou stranách zdi je až 2,60 m. Průměrná hodnota výškového rozdílu činí cca 1,95 m. Pro takové převýšení a z toho vyplývající zemní tlak je **opěrná zed' tl. 300 mm z plných cihel nedostatečná**. Vyztužné pilířky v polovině délky a na konci zdi mají na stabilitu zdi jen velmi malý vliv.

*Foto č. 3 – Deformace zdi do oblouku a také narušená betonová koruna zdi.*

Stávající opěrná zeď je již natolik zdeformovaná a zejména nakloněná, že **oprava zdi není možná**. Jediným řešením je zbourání zdi a její **nahrazení novou opěrnou stěnou**.

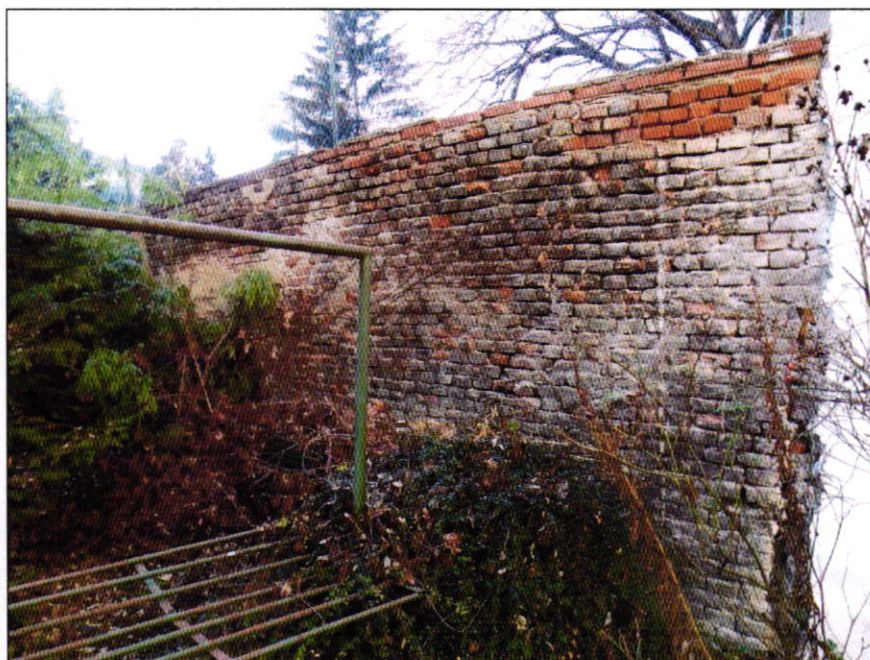
*Foto č. 4 – Pohled na zeď ze zahrady sousedního domu Jaselská 13.*

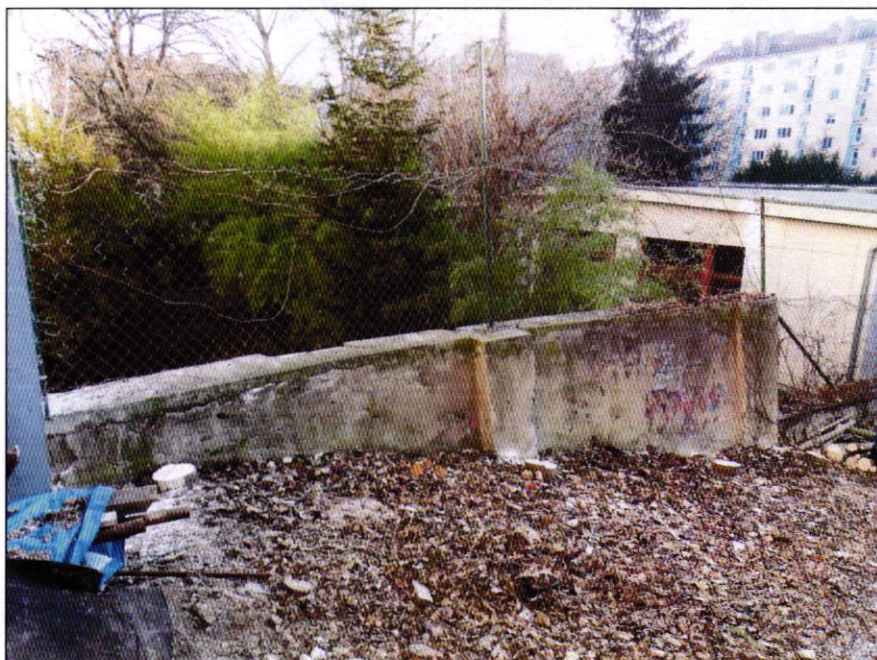
*Foto č. 1 – Pohled na zeď ze zahrady domu Jaselská 15.*

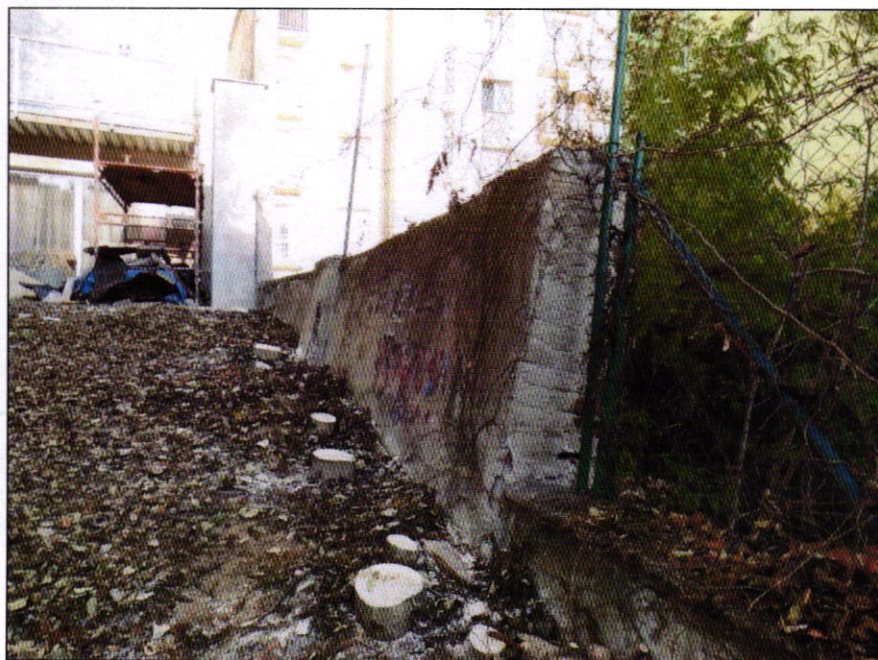
Další příčinou deformací zdi jsou jednoznačně náletové dřeviny, které byly teprve nedávno vykáceny. Kořeny stromů jednak vrůstaly do spár mezi cihlami a narušovaly tak strukturu zdi, ale **rozzrůstající se kořenový systém dřevin vytvářel další vodorovný tlak na opěrnou zed' a způsobil tak další deformace zdi a odklonění od svislice**.

*Foto č. 2 – Pohled, na kterém je vidět naklonění zdi a také pařezy po vykácených dřevinách.*

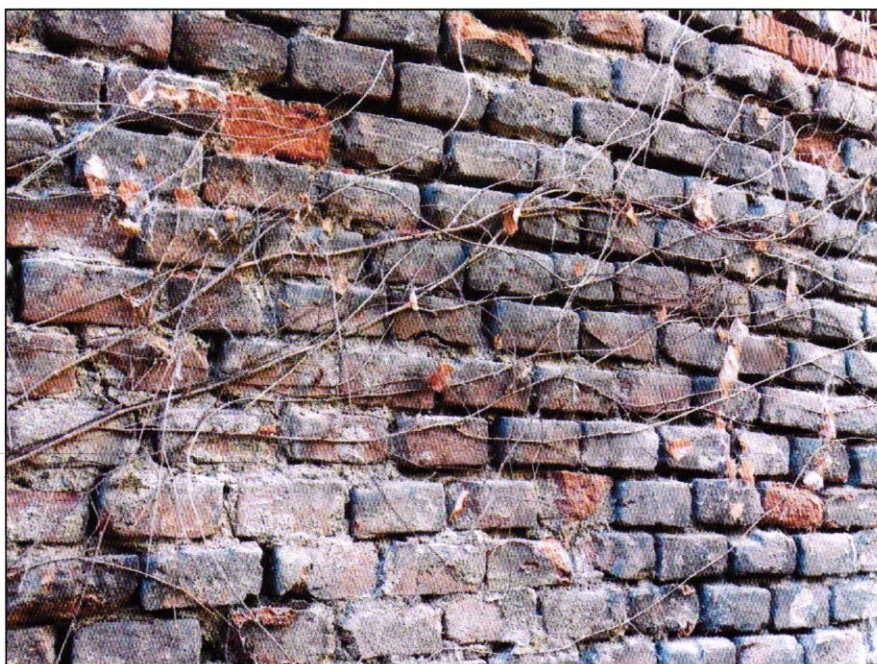
Ze strany zahrady u domu Jaselská 13 je zed' ponechána jako rezné zdivo bez omítky. Dlouhodobé působení povětrnosti na nechráněné zdivo se projevuje částečným narušením cihel, ale hlavně vymýváním zdící malty ze spár mezi cihlami. Ze strany domu Jaselská 15 je zed' opatřena omítkou a koruna zdi je chráněna betonovou vrstvou. Omítka i betonová vrstva v koruně zdi jsou již značně narušené a neplní tedy řádně svoji funkci. Horní část zdi byla již v minulosti opravována, jsou zde použity novější plné pálené cihly. Na poškození omítky, betonové koruny zdi a cihelného zdiva mají negativní vliv také deformace zdi.

*Foto č. 5 – Režné zdivo s vymytou zdicí maltou mezi cihlami.*

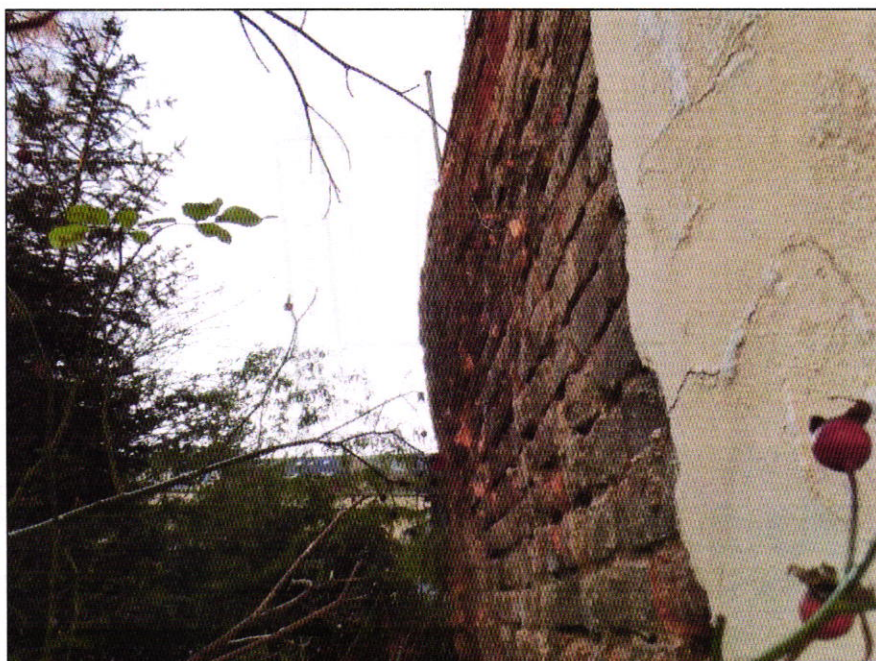
Struktura zdi je sice částečně narušena kořenovým systémem náletových dřevin (nyní již vykácených) a působením povětrnosti zejména ze strany rezného zdiva bez omítky, ale z hlediska statiky jsou **vážnějšími poruchami směrové deformace stěny a zejména výrazný odklon stěny od svislice**. Ke stabilitě zdi v současné době přispívá hlavně **svázání zdi s obvodovou stěnou domu Jaselská 15**. V místě spojení se stěnou domu je vychýlení zdi ze svislice minimální. Bez provázání s obvodovou stěnou domu by došlo jistě již dávno ke zřícení opěrné zdi. Náklon zdi je nyní již tak velký, že excentricita svislých sil dosahuje hodnoty tloušťky stěny 300 mm. **Může tak snadno dojít k náhlému zřícení zdi již i samotnou vlastní tíhou i bez dalšího působení vnějších sil.**

*Foto č. 6 – Deformace a náklon zdi ze strany zahrady domu Jaselská 13.*

Pro **dočasné zajištění stability** nakloněné opěrné zdi doporučuji ze strany zahrady domu Jaselská 13 nejlépe ihned umístit **šikmé vzpěry** podle schématu v **příloze č. 4**. Prostor pod opěrnou zdí ze strany domu Jaselská 13 a prostor těsně kolem zdi ze strany domu Jaselská 15 doporučuji **ohraničit páskami a varovnými tabulkami** o nebezpečí vstupu do těchto míst.
