ZPRÁVA O REVIZI KANALIZACE

Objekt : Jakubské náměstí 127/5, DBP spol. s r.o.
602 00 Brno-město

Datum: 17.3. a 30.3.2022

Sebak spol. s r. o.

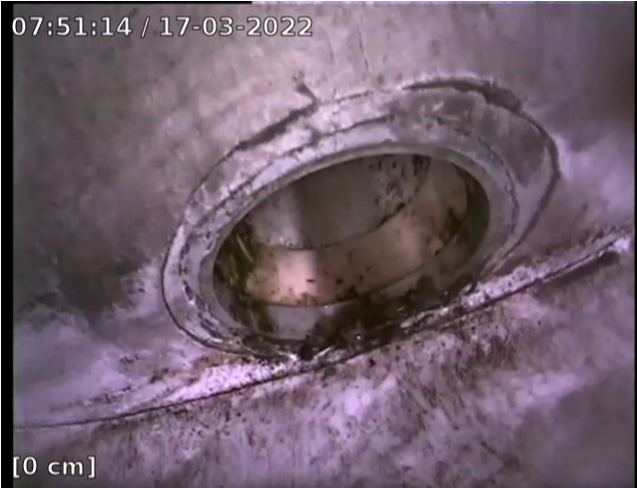
FOTO 1.01

Foto č.	Staničení (m)	Popis nálezu
1.01	0,0	Začátek úseku, DS1
	0,5	Přechod na svislou kanalizaci
1.02	1,1	Nedoražený spoj cca 1,5 cm
1.03	1,6	Nedoražený spoj cca 2,0 cm
	1,9	Odbočka
	2,0	Přechod na jiný materiál: kamenina
1.04	7,2	Nedoražený spoj cca 2,5 cm
	7,5	Přechod na ležatou kanalizaci
1.05	8,0	Nedoražený spoj cca 1,5 cm
	8,9	Odbočka v horní části
1.06	9,0	Nedoražený spoj cca 1,5 cm
	10,0	Odbočka v levé horní části
	10,8	Odbočka v horní části
1.07	14,0	Překážka v průtokové části cca 1,5 cm (těsnící hmota?)
	14,0	Přechod na jiný materiál: litina
	14,6	Odbočka vlevo
	19,5	Přechod na svislou kanalizaci
	20,0	Změna polohy osy
1.08	20,0-23,2	Pevná usazenina v průtokové části cca 1,0 cm
	23,8	Přechod na ležatou kanalizaci
	23,8	Přerušeni revize úseku

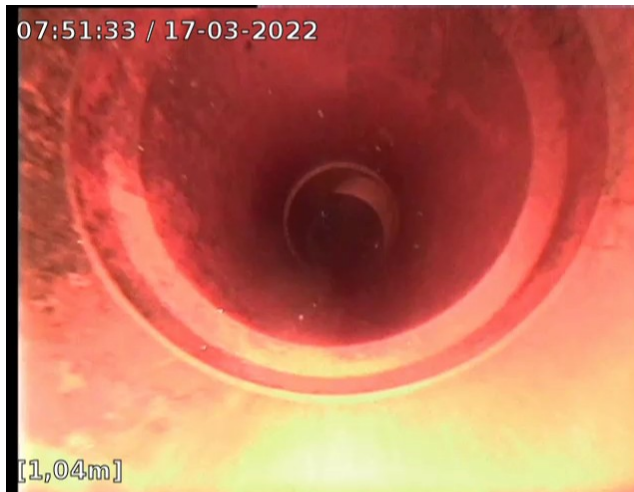
FOTO 1.02

Závěr	
Průtočnost:	Omezena pevnou usazeninou a překážkou
Stěny potrubí:	Koroze litinové části kanalizace (část úseku ve svislé kanalizaci nelze vyhodnotit z důvodu tekoucí vody přes objektiv kamery)
Spoje:	Četné nedoražené spoje mohou způsobovat netěsnosti

Doporučujeme odstranit uvedené poruchy.

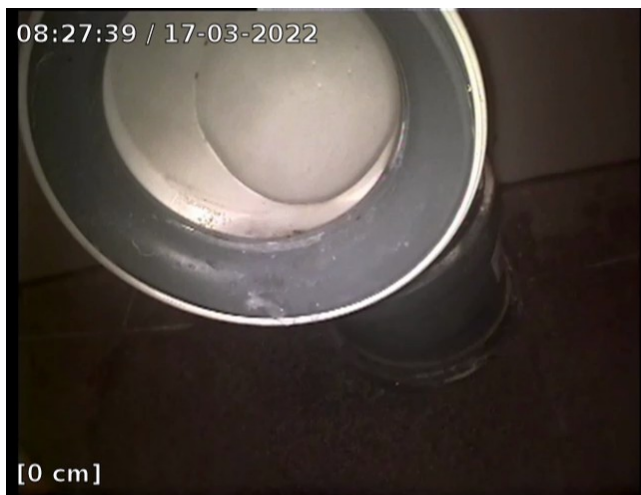
FOTO 2.01

Foto č.	Staničení (m)	Popis nálezu
2.01	0,0	Začátek úseku, OP1
	0,1	Přechod na svislou kanalizaci
	0,4	Změna polohy osy
	0,8	Přechod na ležatou kanalizaci
2.02	1,0	Nedoražený spoj cca 2,5 cm
	2,0	Odbočka v horní část vlevo
	2,8	Odbočka v horní části
	6,1	Odbočka vlevo
2.03	6,2	Překážka v průtokové části cca 1,5 cm (těsnící hmota?)
	6,2	Přechod na jiný materiál: litina
	6,8	Odbočka v horní část vlevo
2.04	7,0-12,0	Pevná usazenina v průtokové části cca 1,5 cm
	12,0	Přechod na svislou kanalizaci
	12,8	Změna polohy osy
2.05	13,0-16,7	Pevná usazenina v průtokové části cca 1,0 cm
	16,7	Přechod na ležatou kanalizaci
	16,7	Přerušeni revize úseku

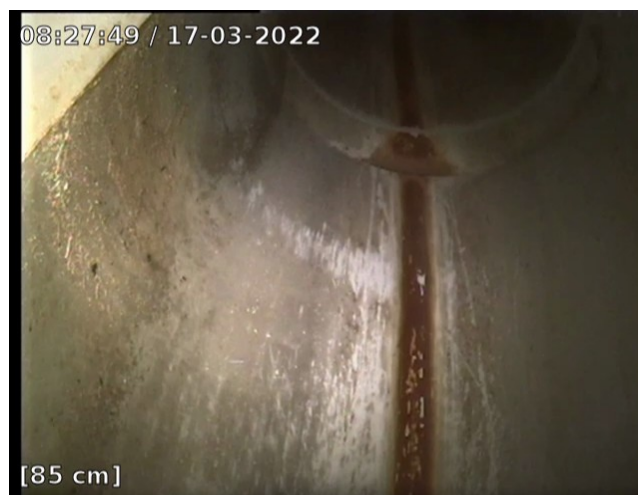
FOTO 2.02

Závěr	
Průtočnost:	Omezena pevnou usazeninou a překážkou
Stěny potrubí:	Koroze litinové části kanalizace
Spoje:	Nedoražený spoj může způsobovat netěsnosti

Doporučujeme odstranit uvedené poruchy.

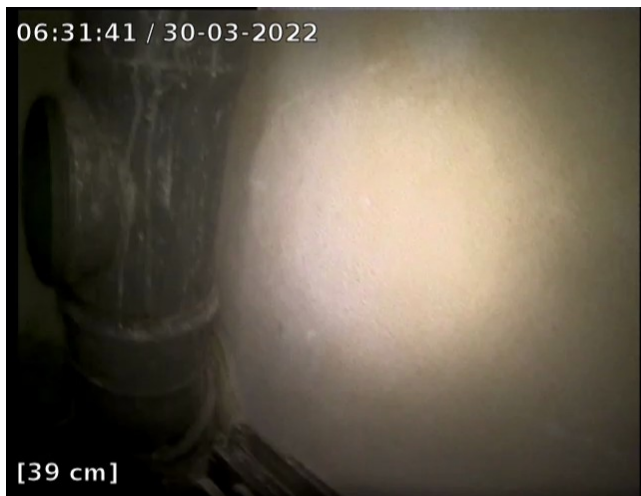
FOTO 3.01

Foto č.	Staničení (m)	Popis nálezu
3.01	0,0	Začátek úseku, ČK1
	0,4	Přechod na jiný materiál: litina
	0,5	Přechod na ležatou kanalizaci
	5,5	Přechod na svislou kanalizaci
	5,9	Změna polohy osy
3.02	7,0-9,6	Pevná usazenina v průtokové části cca 1,0 cm
	9,6	Přechod na ležatou kanalizaci
3.03	9,6-10,2	Vodní hladina cca 1,0 cm
3.03	9,6-10,2	Pevná usazenina v průtokové části cca 1,0 cm
	10,2	Přerušení revize úseku

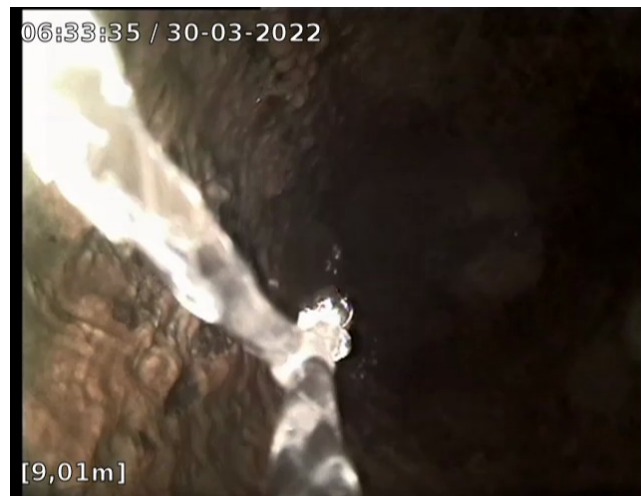
FOTO 3.02

Závěr	
Průtočnost:	Omezena pevnou usazeninou a vodní hladinou
Stěny potrubí:	Koroze litinové části kanalizace
Spoje:	Bez viditelných vad

Doporučujeme odstranit uvedené poruchy.
