Zpráva o prohlídce z hlediska výskytu vlhkosti, návrh řešení

Objekt: Kraví hora 1, Brno

MÍSTO: Objekt mateřské školky Kraví hora 1, Brno

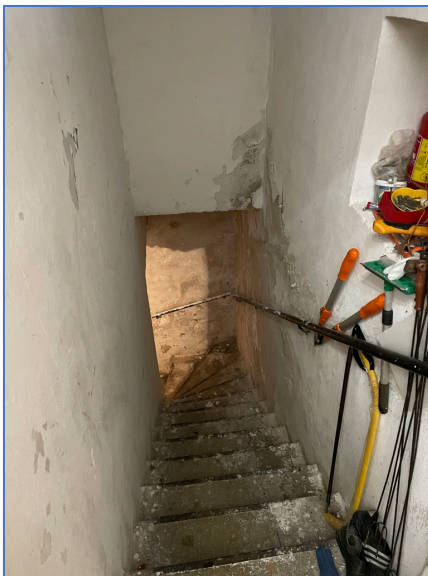
Prostor schodiště do sklepa před osekáním omítek

C.2 Nález: Obecně se o projevy vlhkosti na vnitřním povrchu stěny přilehlé k zemině před hlavním vchodem do školky. Na začátku ledna 2023 byla odstraněna zasolená vlhká omítka u schodiště. Degradovaná omítka byla zjištěna i v malé místnosti skladu nad schodištěm. Pačokované stěny sklepa jsou bez viditelného defektu.

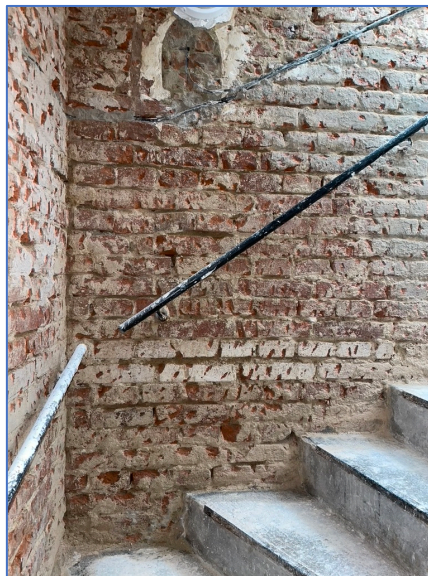
Vlhkostní mapa na rezném zdivu po osekání omítek

C.3 Výsledky měření: Provedlo se měření vlhkosti v hloubce zdiva mikrovlnným měřákem Moist. V partiích těsně pod terénem byly zjištěny vyšší hodnoty až k 10 %, v polovině výšky stěny pak kolem 5-7 %, níže nad podlahou pak opět 10 %. Podobné hodnoty změřeny i na stěně sklepa s vápenným pačokem.

- Jde o projevy vlhkosti srážkové, která se vsakuje u fasády dlážděnou plochou, dále o zemní vlhkost z boku stěny a o vlhkost vztlínající. Nelze vyloučit vlhkost z přilehlého dešťového svodu;
