v příloze zasílám schéma kanalizace v 1.PP (orientční). Níže krátký popis situace:

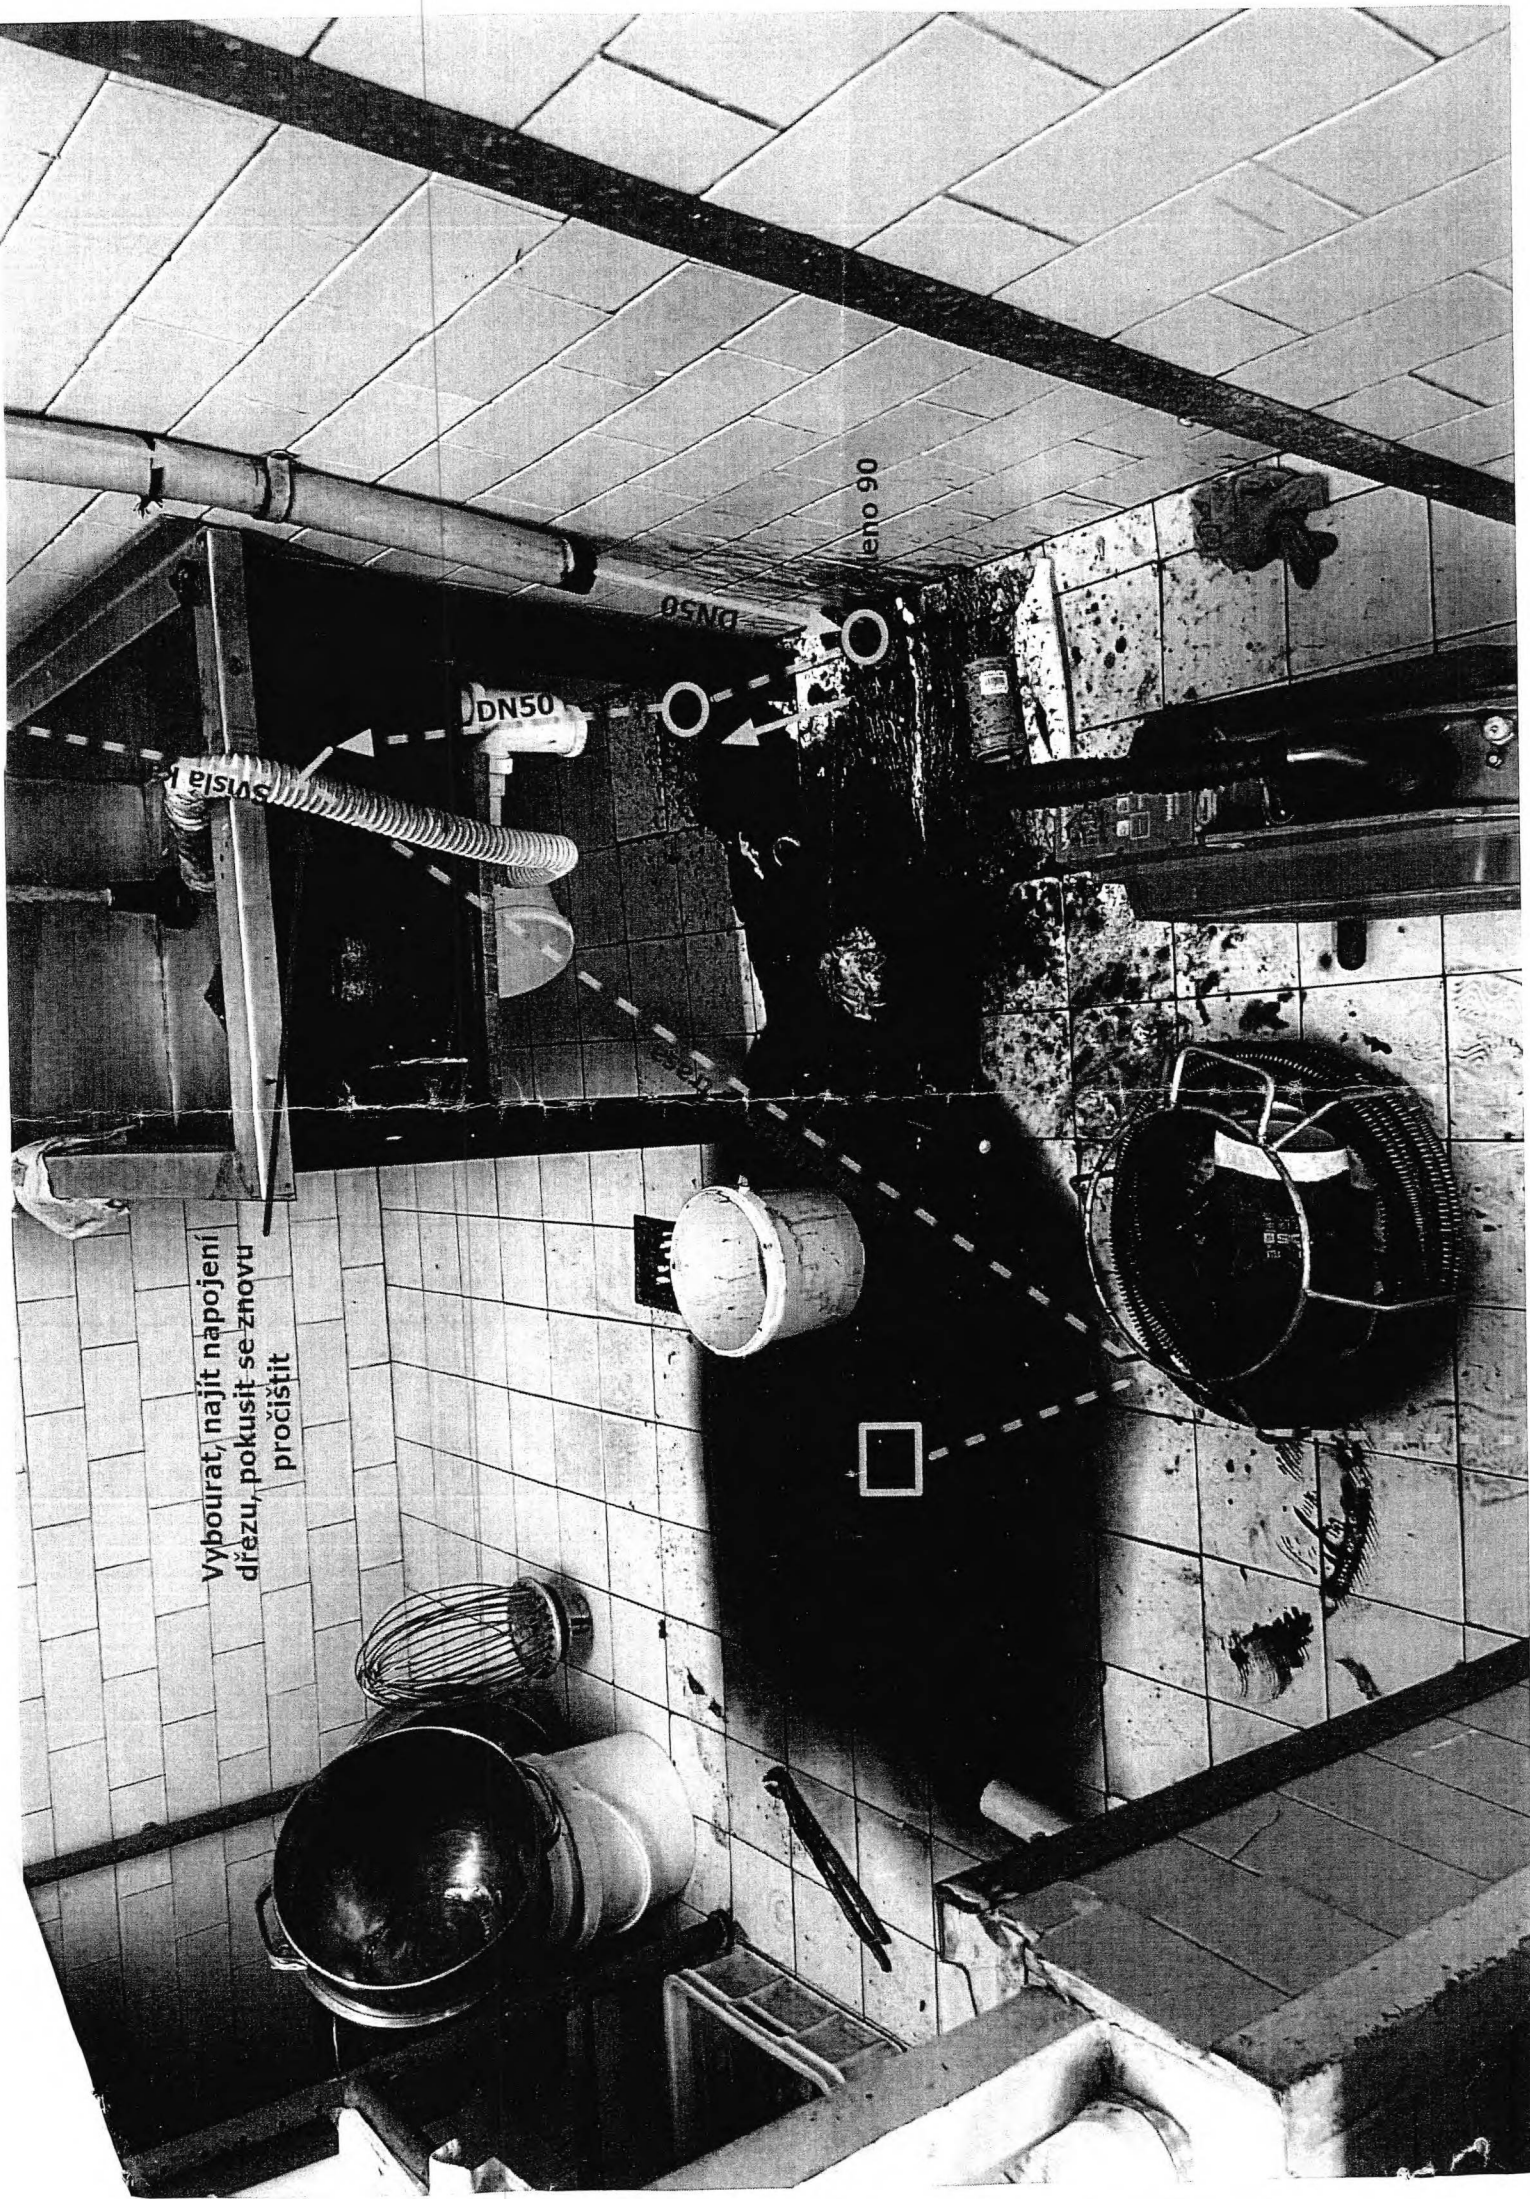
20.7. Čištění kanalizace po demontáži sifonu dřezu (neúčinné, čistící nástroj pokračuje litinovou stoupačkou DN63 vzhůru do 1.NP). Čištění kanalizace po demontáži potrubí vedle dřezu (neúčinné). Čištění kanalizace z dřezu napojeného na litinovou stoupačku v 1.NP (neúčinné).

Doporučuji vybourání části potrubí v místě spojení svislé kanalizace DN63 s odbočkou od dřezu v 1.PP a pokusit se potrubí znovu zprůtočnit. Bohužel nemám volné kapacity na bourací a přípravné práce. Litinová stupačka je částečně viditelné na stěně 1.PP

Vybourat, najít napojení
dřezu, pokusit se znovu
pročistit
