# **ZÁMĚR PAMÁTKOVÉ OBNOVY**

**Sloup Panny Marie**

**Vojtova ulice**

**Brno**

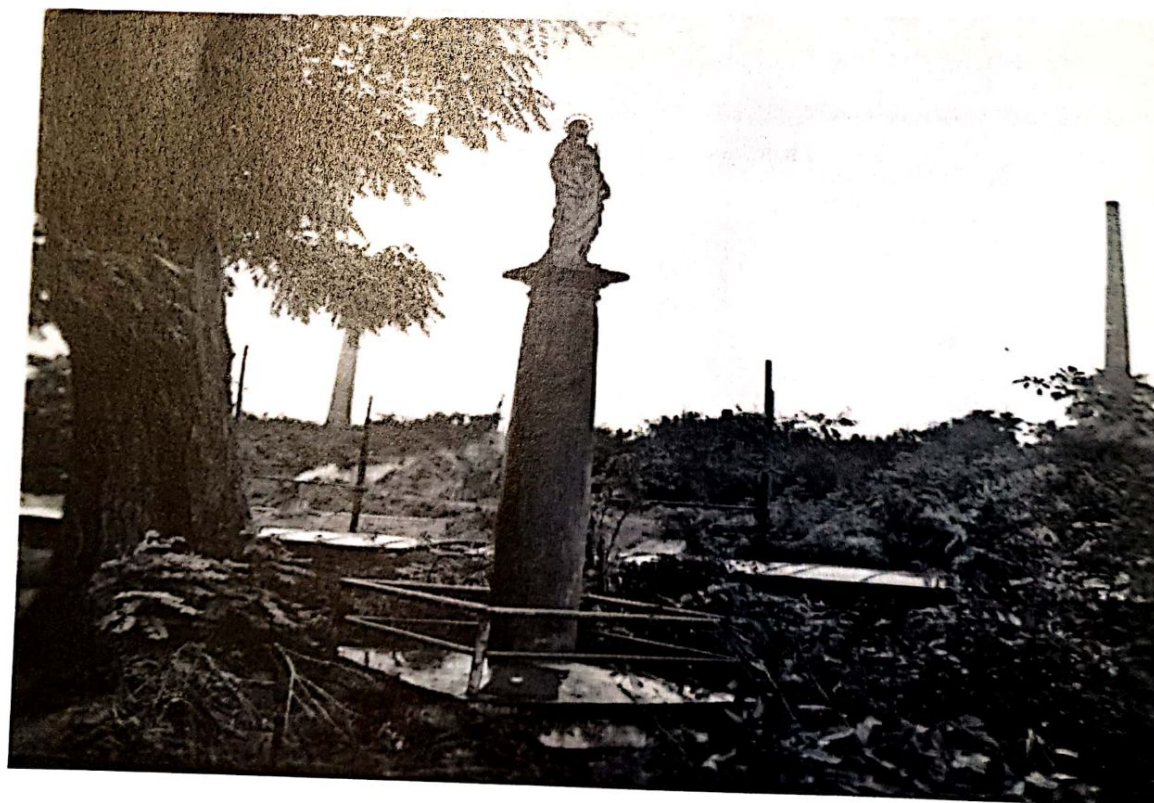
Z původní kompozice se dochoval pouze toskánský sloup. Socha Panny Marie se ztratila v neznámé době. O její existenci nejsou zprávy ani doklady, v lapidáriu Muzea města Brna se nenachází. Podle fotografie z období před přenesením se jednalo o sochu stojící Panny Marie se svatozáří s dvanácti hvězdami, pravděpodobně s lilií v levé ruce.

**Sloup se sochou Panny Marie – zřejmě původní místo**

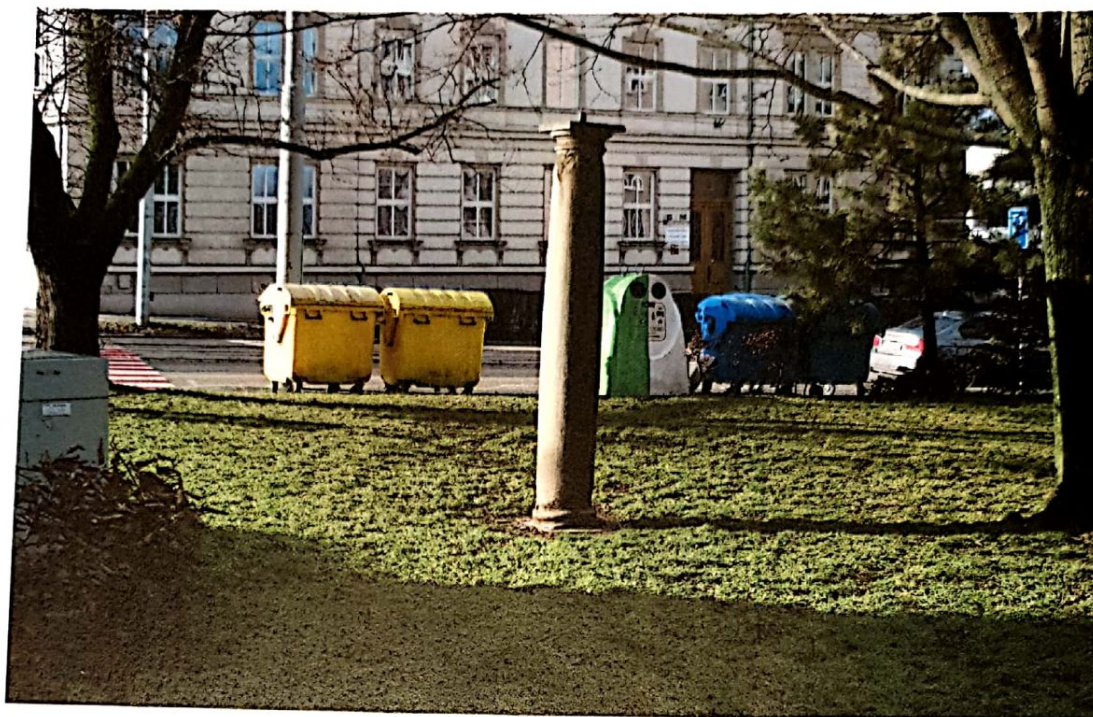
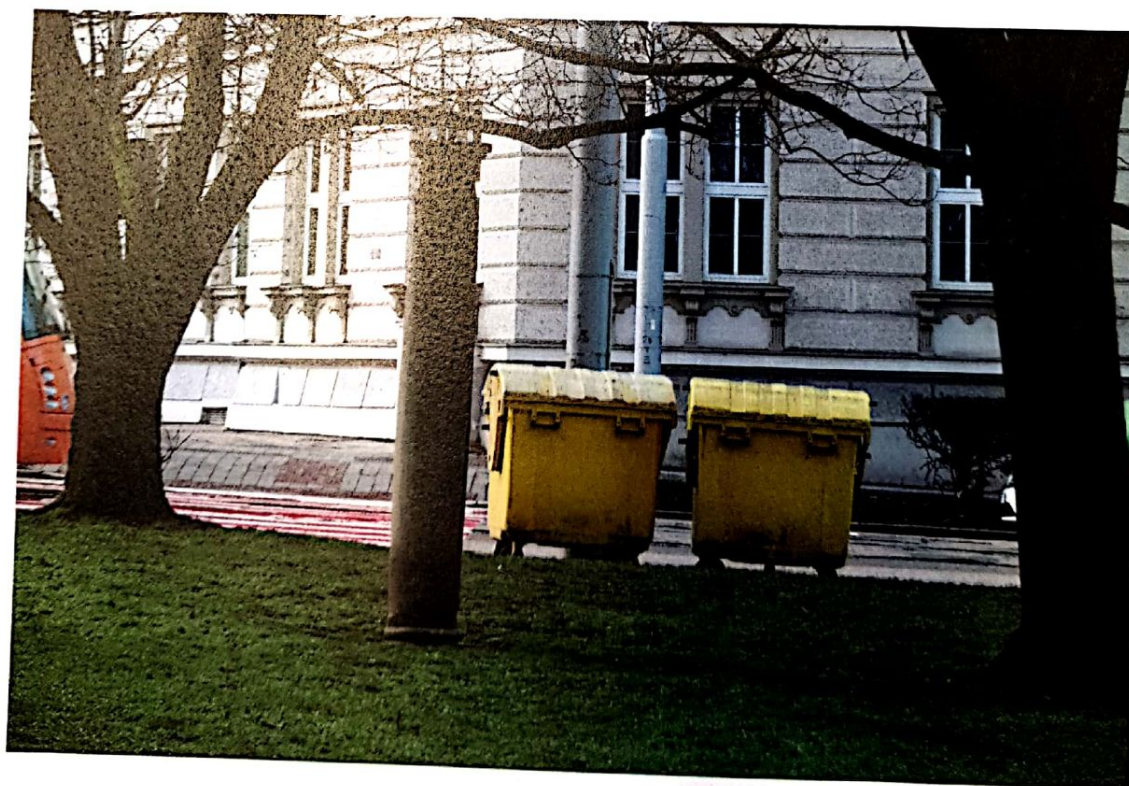
Sloup je ve spodní části prasklý v důsledku korodujícího čepu a hrozí zřícením. Jeho stav lze označit za havarijní. Povrch kamene je silně znečištěný prachem a mastnou špínou. Zřejmé jsou plochy cementových potěrů a vysprávek. Na povrchu jsou rovněž uchyceny velké kolonie mikroflóry. V dříku jsou ukotveny ocelové konzoly na věčné světlo. Socha Panny Marie chybí.

Současný stav

Vzhledem k nestabilitě sloupu doporučuji jeho přepravu do dílny kde bude provedena jeho celková obnova. Vzhledem k tomu, že sloup označuje místo farního kostela sv. Václava, doporučujeme doplnění sloupu o sochu Panny Marie a vrácení celé kompozice na stávající místo.

- demontáž
- nový základ
- odstranění kovových prvků
- očištění povrchu mikrotryskáním hliníkovou struskou nebo PVC granulátem
- likvidace mikroflóry (např. Algicid Plus fa Keim)
- zpevnění kamene ( např. Silex OH fa Keim )
- revize doplňků
- doplnění poškozených ploch a profilů umělým kamenem (např. fa Keim, případně sekaným doplňkem)
- barevné sjednocení povrchu (např. minerální pigmenty fa Keim)
- osazení na nový základ

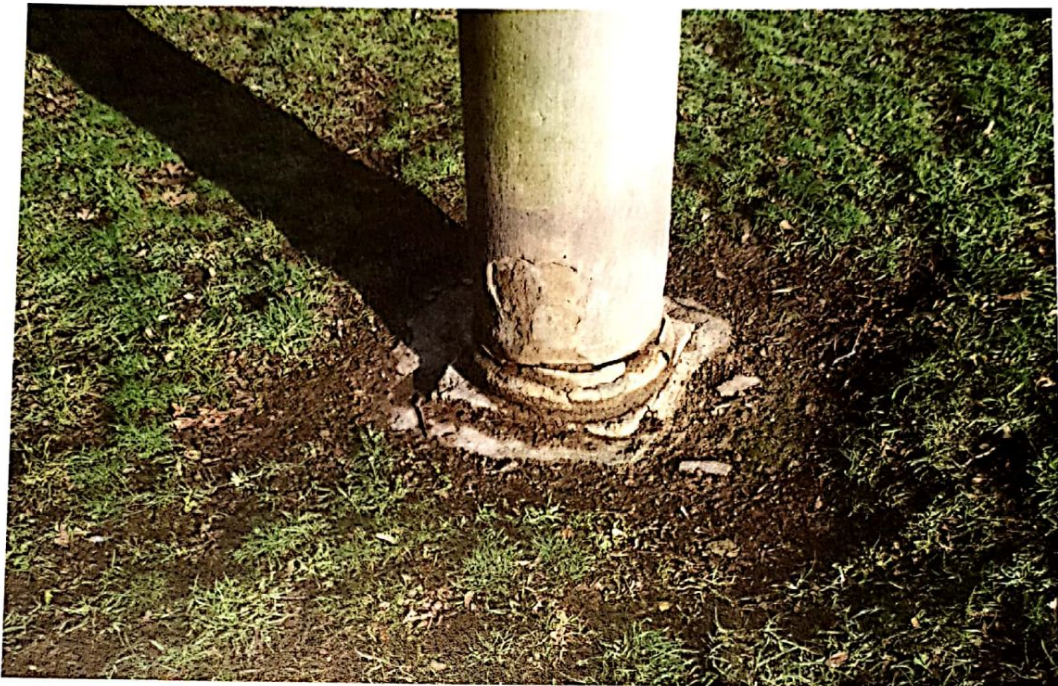
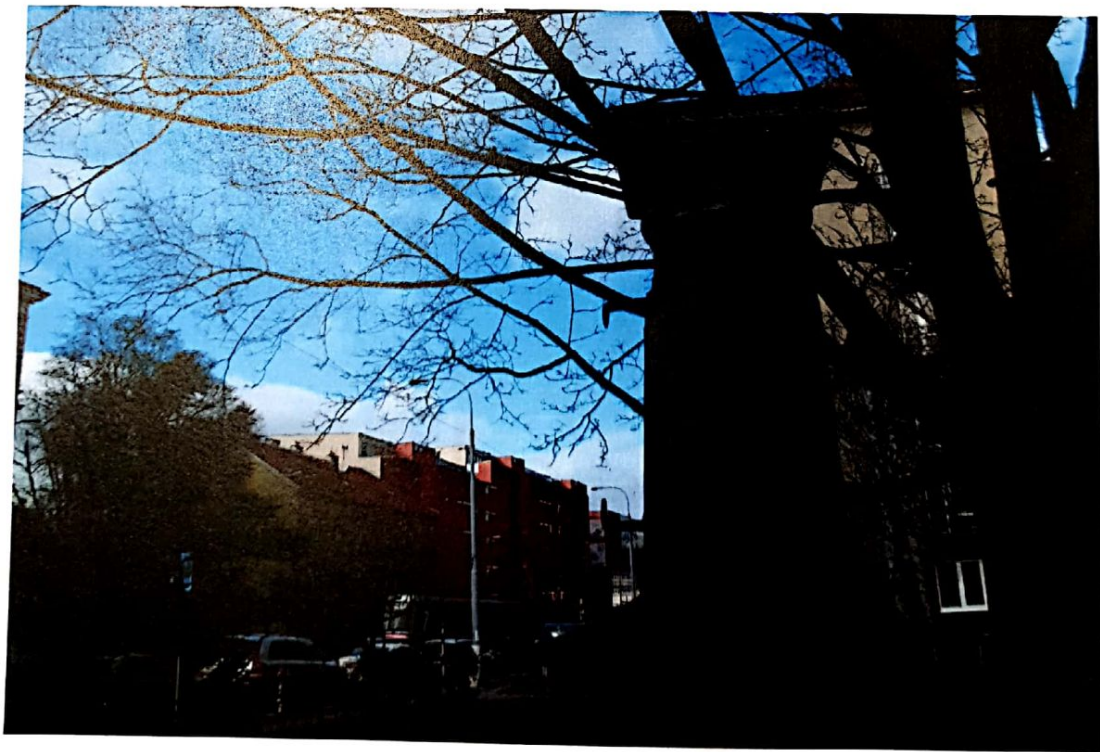
Současný stav
