# STATICKÝ POSUDEK

**Zídka na pozemku p.č. 440 k.ú. Veverří,  
mezi zahradami domů Jaselská 13 a Jaselská 15.**

Zakázkové číslo : CP8417-TZ-01

Brno, 11. prosince 2017

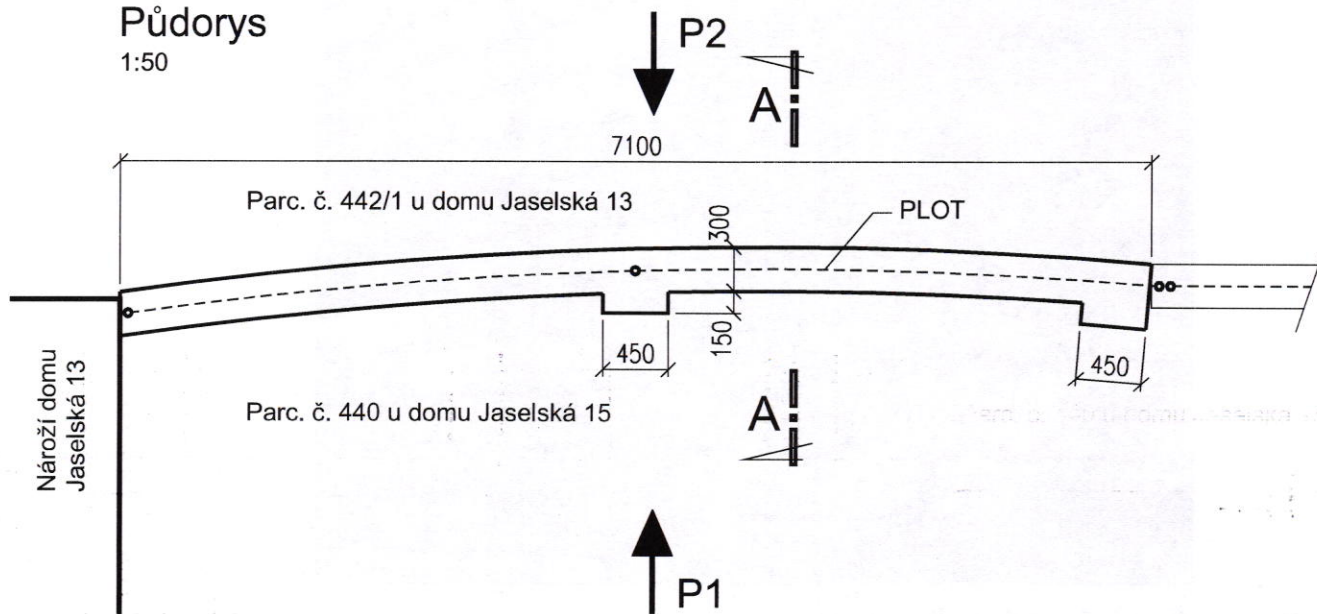
Pūdorys  
1:50

Ve stávajícím stavu je zed' **značně směrově zdeformována a také vychýlena ze svislice**. V půdorysu je stěna zdeformována do oblouku. Ze strany zahrady domu Jaselská 15 rostly těsně u zdi poměrně vzrostlé náletové dřeviny. V době prohlídky byly tyto dřeviny již vykácené a na jejich místech zůstaly pouze pařezy.

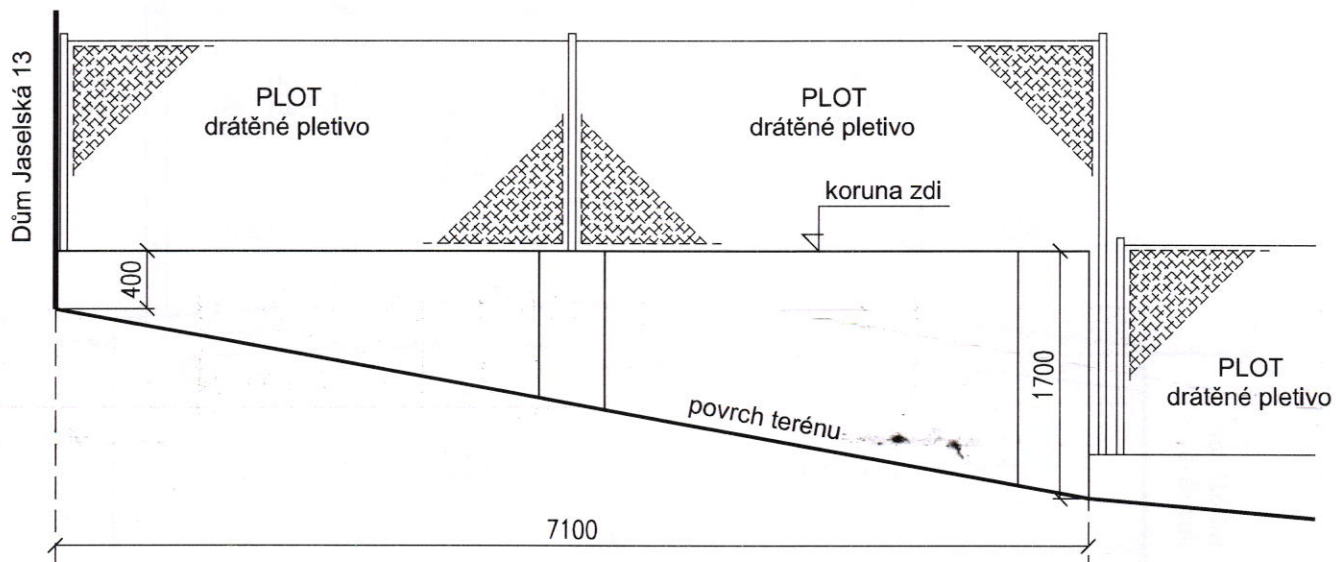
Pohled P1

Ze strany zahrady u domu Jaselská 13 je zed' ponechána jako rezné zdivo bez omítky. Dlouhodobé působení povětrnosti na nechráněné zdivo se projevuje částečným narušením cihel, ale hlavně vymýváním zdící malty ze spár mezi cihlami. Ze strany domu Jaselská 15 je zed' opatřena omítkou a koruna zdi je chráněna betonovou vrstvou. Omítka i betonová vrstva v koruně zdi jsou již značně narušené a neplní tedy řádně svoji funkci. Horní část zdi byla již v minulosti opravována, jsou zde použity novější plné pálené cihly. Na poškození omítky, betonové koruny zdi a cihelného zdiva mají negativní vliv také deformace zdi.
